# COMUNE DI MACELLO

**RECUPERO E RIFUNZIONALIZZAZIONE DI EX OFFICINA  
ARTIGIANALE PER REALIZZAZIONE DI FABBRICATO  
DESTINATO AL RICOVERO DEI MEZZI COMUNALI E  
LOCALI DESTINATI AL PERSONALE**

**PROGETTO DI FATTIBILITA' TECNICO-ECONOMICA  
PROGETTO ESECUTIVO**

**RELAZIONE DESCRITTIVA OPERE STRUTTURALI**

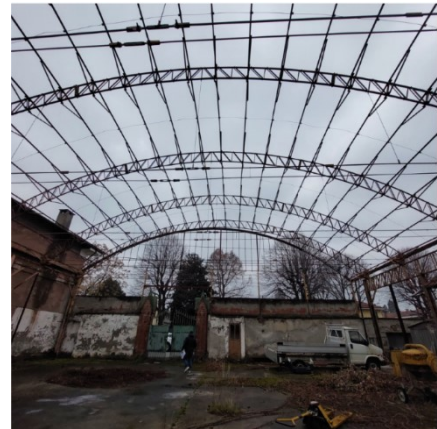
### La tettoia

La struttura, interamente in acciaio, è composta da pilastri in profilati di acciaio HEA, travi di banchina con sovrastante capriate entrambi con struttura reticolare in profilati UNP e aste di parete con profili angolari, orditura secondaria con arcarecci e saette di rinforzo con profili angolari, il tutto in pessimo stato di manutenzione dovuto alla mancanza del manto di copertura da oltre un decennio.

Si prevede la demolizione della struttura in acciaio esistente che non possiede più alcuna funzione, il rifacimento della copertura del laboratorio e l'ampliamento del medesimo con una tettoia a ridosso del muro sul lato sud dell'area di pertinenza.

Avverrà con l'ausilio di autogru telescopica per il sollevamento e la messa a terra della struttura in elevazione e due cestelli elevatori per le manovre in quota degli operatori.

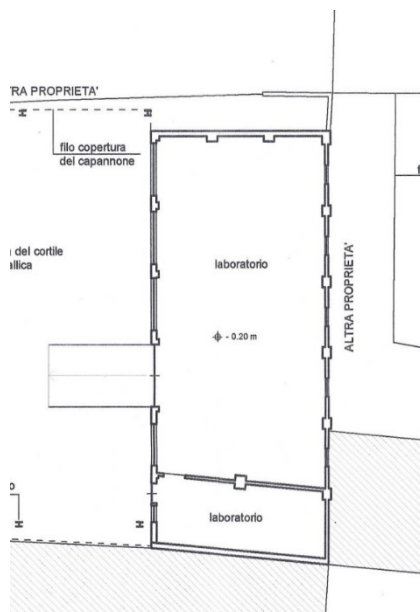
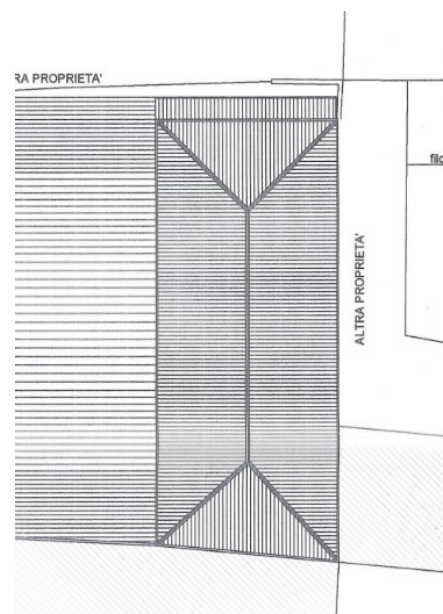
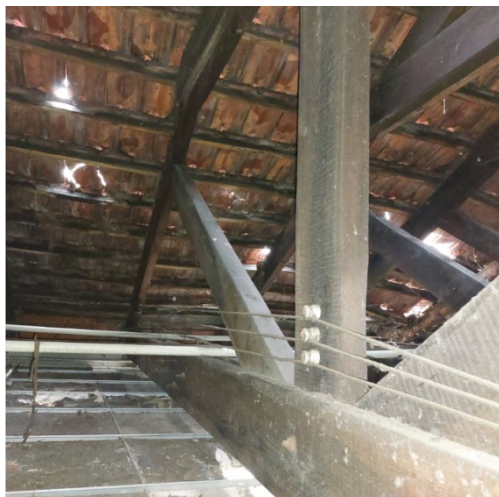
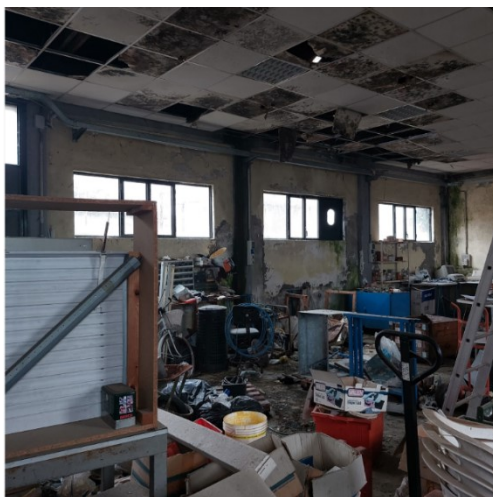
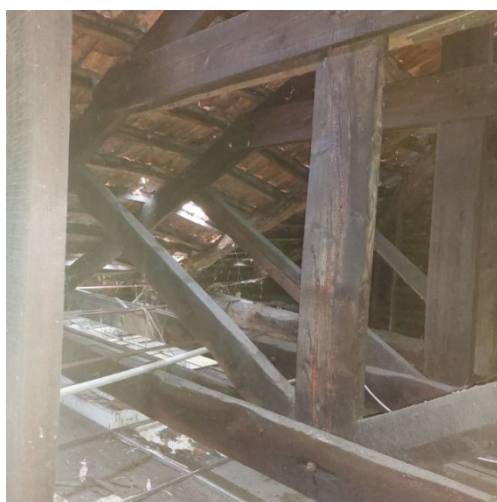
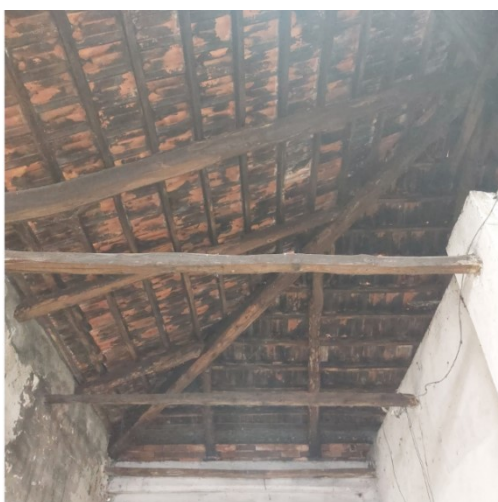
### Il laboratorio

La struttura lignea della copertura e il manto di copertura in tegole marsigliesi si presentano in un avanzato stato di degrado causato dalle copiose infiltrazioni d'acqua dal manto di copertura.

Proprio l'avanzato stato di degrado di quest'ultimo risulta responsabile delle infiltrazioni d'acqua dal tetto che si sono trasferite al controsoffitto e stanno interessando anche la struttura lignea della copertura.

La demolizione della copertura esistente sarà estesa fino all'estradosso del cordolo in c.a. esistente deputato a ricevere la nuova struttura lignea secondo una nuova geometria che prevede la conservazione della testa di padiglione verso nord e l'eliminazione di quella a sud dove si proseguirà con la doppia falda. Il cordolo in c.a. verrà ripreso sulla muratura esistente a sud, alla medesima quota di quello esistente con pilastro centrale in c.a. per l'appoggio del colmo.
